Unieke toepassing dijkstabilisatie met ankers en geotextielen

ing. P. van Duijnen
GeoTec Solutions

ing. C. Brok
Huesker B.V.

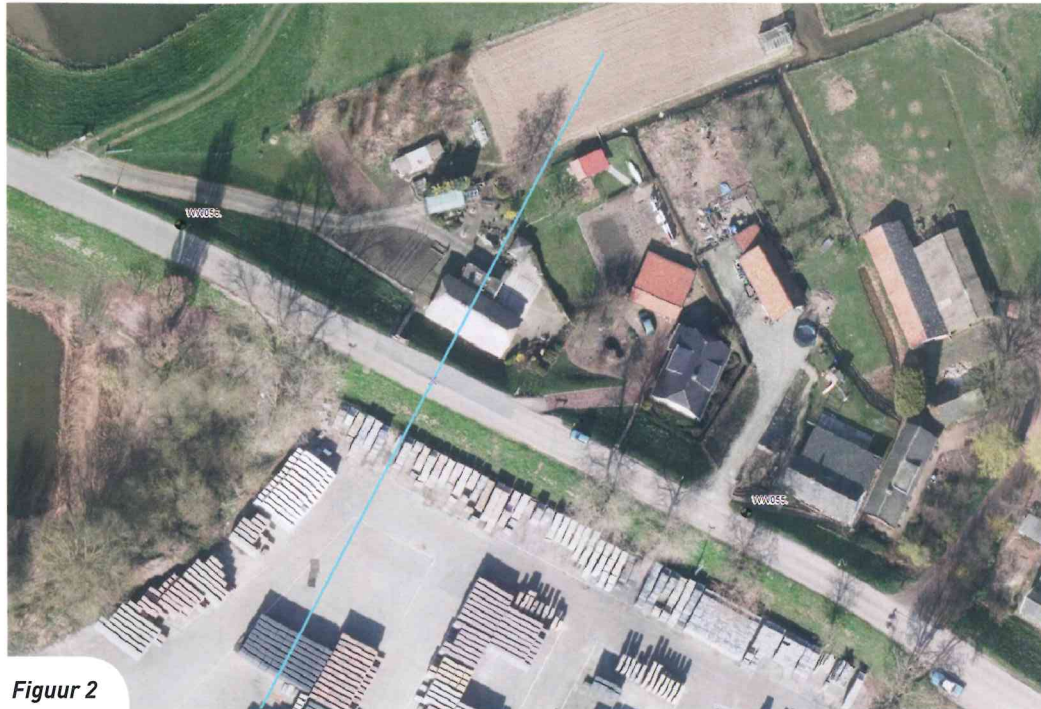
Figuur 2

Zoals op figuur 2 te zien is, is aan de andere zijde van de dijk een bedrijventerrein. De weg op de dijk is de ontsluitingsroute van dit terrein. Dat betekent dat de oplossing niet mag leiden dat gedurende de uitvoering de dijk langdurig wordt afgesloten. Verkeer moet altijd doorgang kunnen vinden.

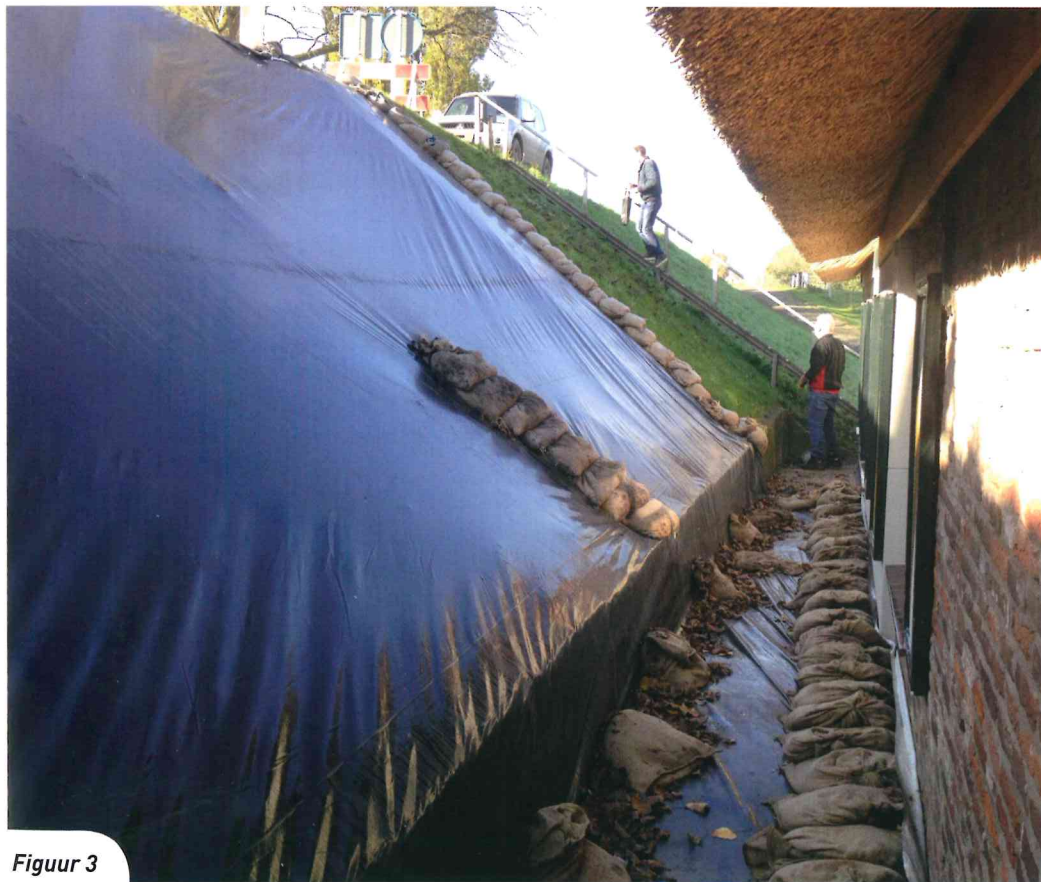
Figuur 3

In Nederland zijn er veel oude woningen nabij dijken aanwezig welke als gevolg van de aanpassingen in de loop van de jaren problemen krijgen. Deze oude dijkwoningen zijn vaak op staal gefundeerd en ingebouwd in een oud dijklichaam. De veranderingen die tot problemen leiden zijn vooral de uitgevoerde dijkverzwaringen en -verbredingen, en de hogere verkeersbelastingen. Een locatie van een dergelijke situatie is Maasdijk 22 te Aalst. Direct achter de dijk is een woning gelegen. De helling van het binnentalud was circa 40 graden (talud 1 op 1,2). In 2013 is ter plaatse al een afschuiving opgetreden welke de gevel van het huis vors beschadigd heeft (zie figuur 1). In het najaar 2015 is ter plaatse wederom een geringe afschuiving opgetreden, zodat per direct stabiliserende maatregelen moesten worden getroffen. Figuur 2 geeft de locatie van de dijkwoning weer; figuur 3 de situatie nadat de calamiteit 2015 is opgetreden en de eerste noodmaatregel is getroffen.

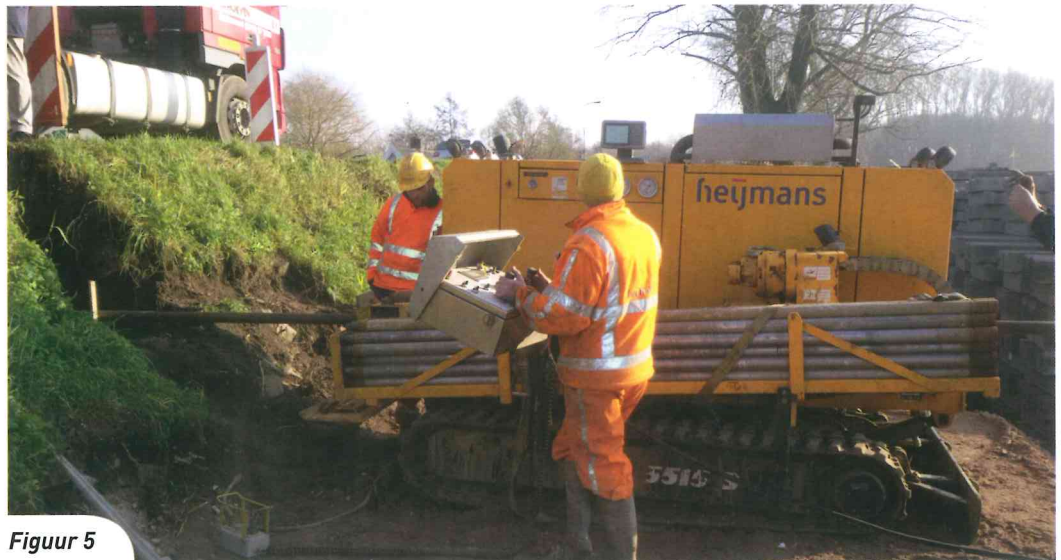
Buitendijks is een werkplateau van gebroken puin tegen de dijk aangebracht. Vanaf dit plateau zijn 6 horizontaal geschuurde boringen uitgevoerd. Door de boorbuis is een stalen GEWI staaf rond 25 mm ingebracht. Het boorgat is afgegrout. Het werkplateau is ontgraven en is zijn de onderste 6 trekstangen ingeboord en afgegrout. Figuur 5 geeft de installatie van de trekstangen weer.

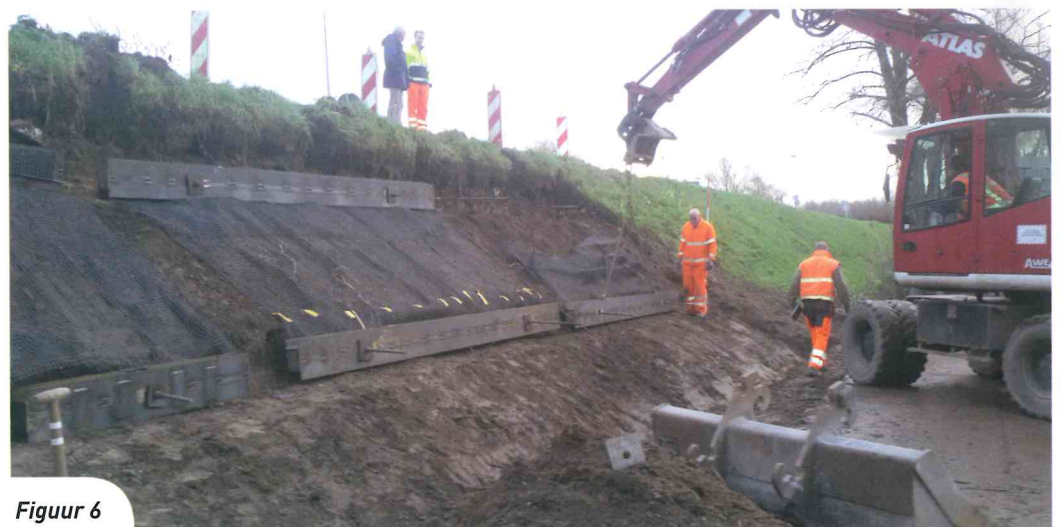
Ter hoogte van de ankerstangen is de dijk ingekast (trap treden). Vervolgens wordt op het talud en de traptreden een hoge sterkte geogrid uitgerold en dubbel geslagen om 2 wapeningsstaven rond 16 mm. De ankerschotten worden over de ankerstangen geplaatst. Als laatste worden de trekstangen voorgespannen, om nazakking van het talud te voorkomen. Figuur 6 geeft het plaatsen van de ankerschotten weer.

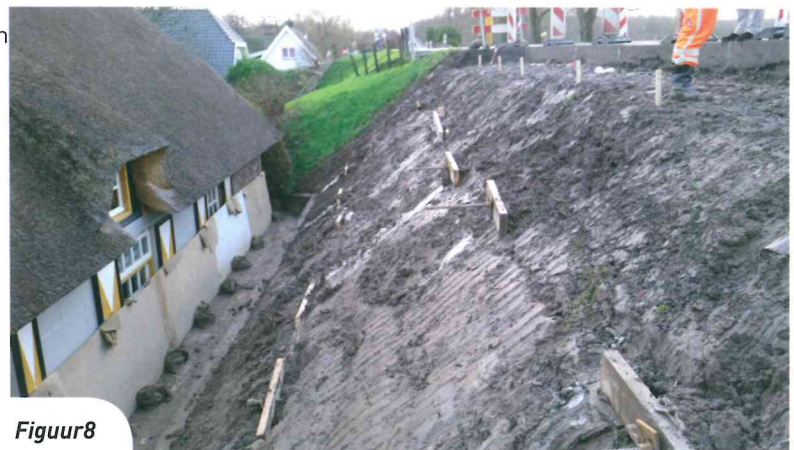
Figuur 8

In het najaar regent het veel, dus natuurlijk ook tijdens de uitvoering van de dijkstabilisatie. Tussen de buien door is het talud ontgraven en regelmatig afgedekt. Als het ontgravingsvlak in contact komt met regenwater ontstaat al snel verweking en oppervlakkige glijvlakken. Dit maakt het aanhelen van het talud tot een uitdaging voor het grondverzet. Uitvoering in de zomer met droge omstandigheden is zeer wenselijk voor de gekozen uitvoeringswijze. In figuur 8 is waarneembaar wat regen doet met de oppervlakkige stabiliteit van het talud.

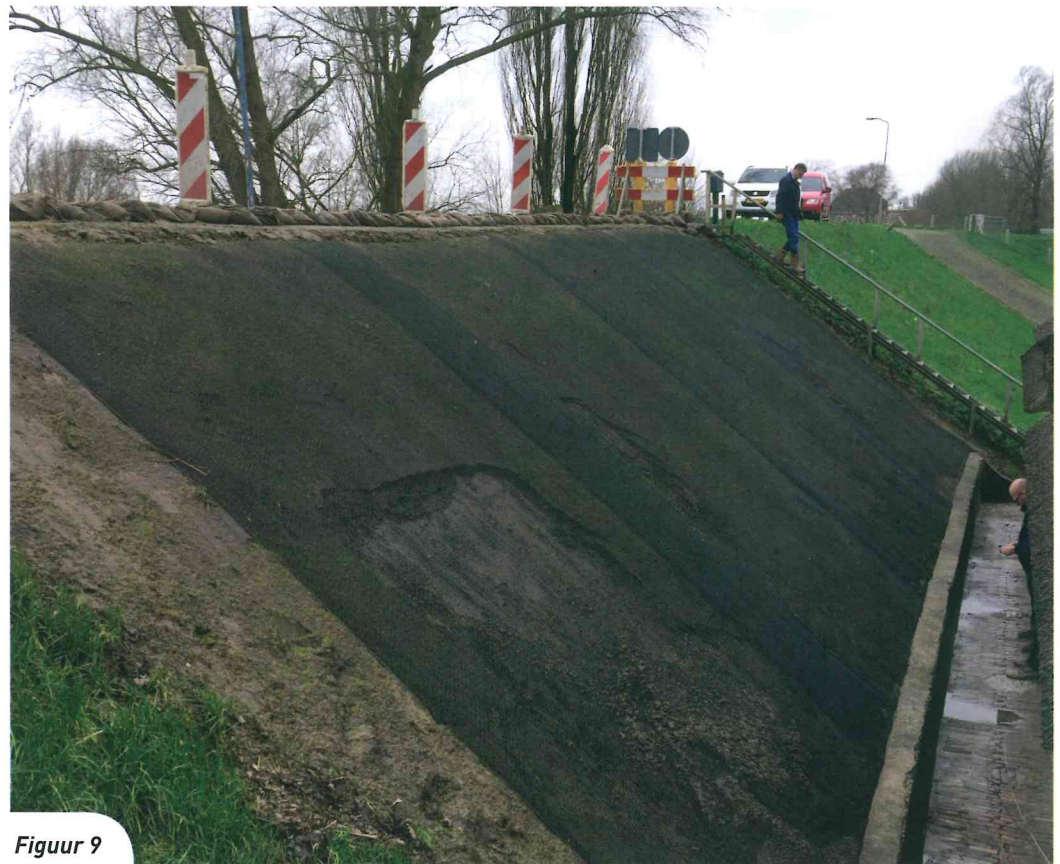
Figuur 9

het laatste weekeinde van januari 2016 is in een korte periode 20 mm neerslag gevallen in de regio Aalst. Het wortellende gras is weggespoeld en er zijn oppervlakkige uitspoelingen opgetreden (zie figuur 9). Direct zijn er maatregelen genomen tot het vergroten van de microstabiliteit door het aanbrengen van extra nagels.
