Unieke toepassing dijkstabilisatie met ankers en geotextielen

ing. P. van Duijnen
GeoTec Solutions

ing. C. Brok
Huesker B.V.

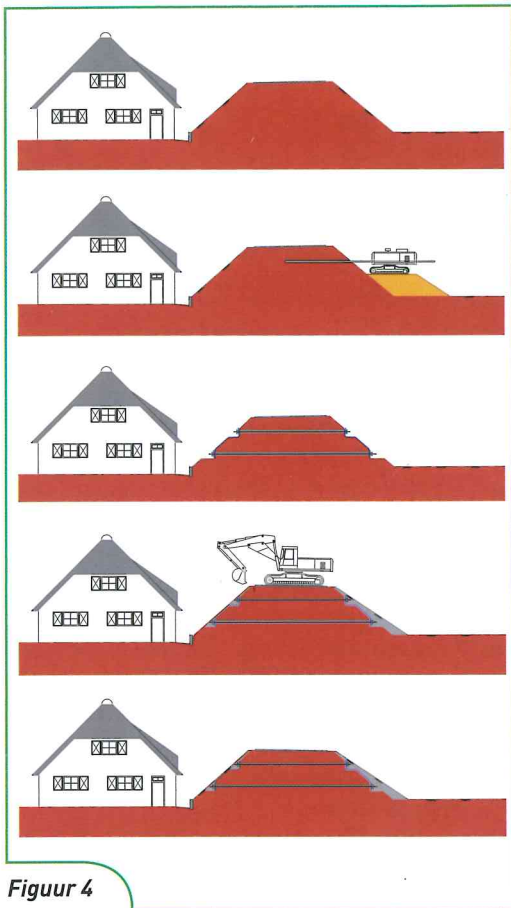
Figuur 4

De volgende uitdaging is hoe de kracht van het afschuivende talud over te brengen naar de ankerstang. Gekozen is voor ankerschotten bestaande uit gordingen (2 x HE 140 A). Gekozen is voor deze oplossingen omdat er dan een gording ontstaat met een hoogte van $2 \times 140 + 40 = 320$ mm. Om de grond tussen de ankerschotten op te

vangen is er een geogrid toegevoegd. Deze sluit het talud op en hiermee is de globale macrostabiliteit verzekerd.

Het geogrid heeft echter ook een nadeel, bij onjuiste installatie ontstaat er een verticale component op de ankerstangen wat buiging en dwarskracht tot gevolg heeft.

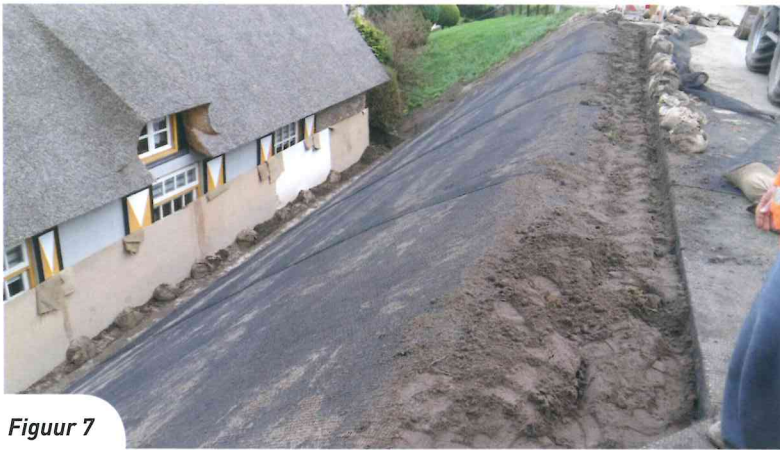
Figuur 7

Gestart is met het maken van proefsleuven om de aanwezige kabels en leidingen vast te leggen. Buitendijks, in de zuidoost hoek, is een laagspanningskabel aanwezig loodrecht op het talud van de dijk, van de teen naar de kruin. Deze kabel ligt veel ondieper dan verwacht, waardoor een aanpassing van het ankerschot noodzakelijk was.

In de kruin van de dijk is een ruim 1 m dikke laag asfalt aanwezig. Deze is in blokken gezaagd en afgevoerd.
